Relevé sanitaire des installations septiques autonomes

Méthodologie

Juin 2018

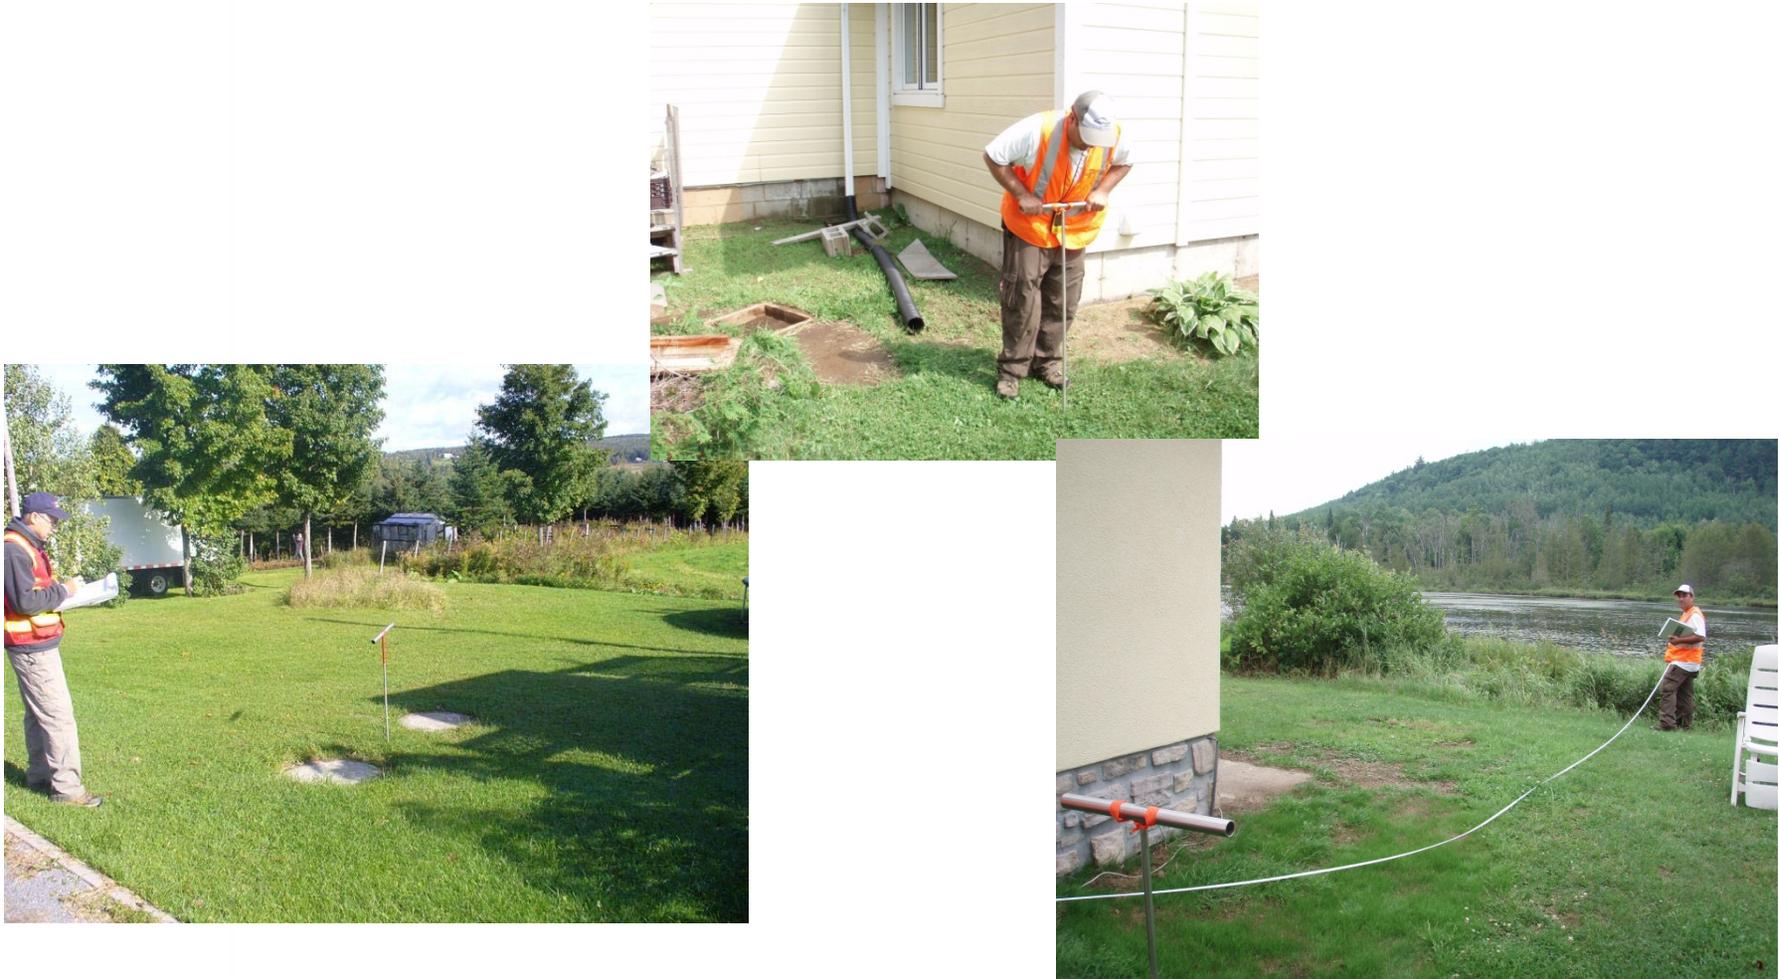
Superficie disponible et normes de localisation

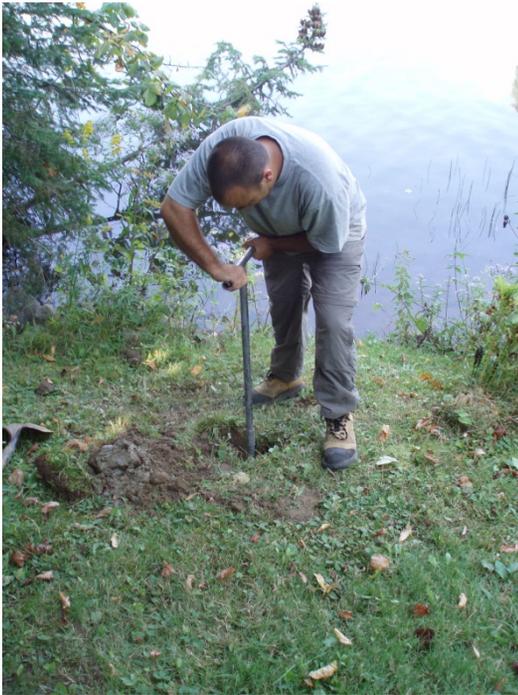
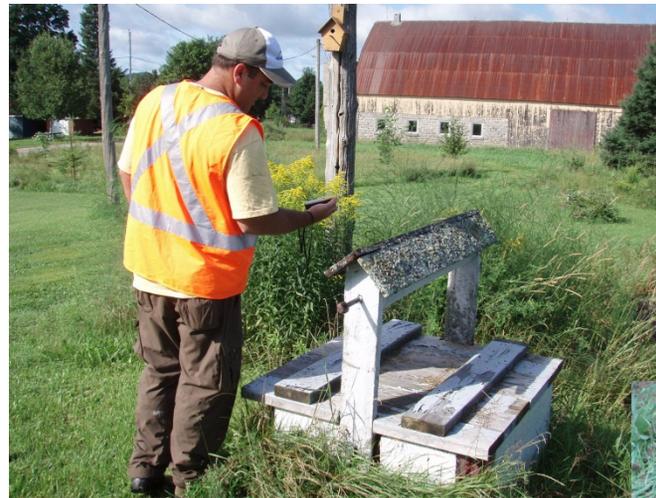
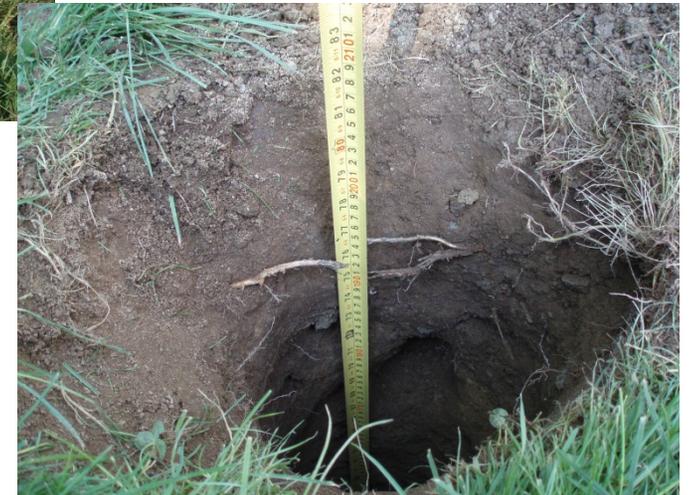
Épaisseur de la couche de sol naturel non saturé

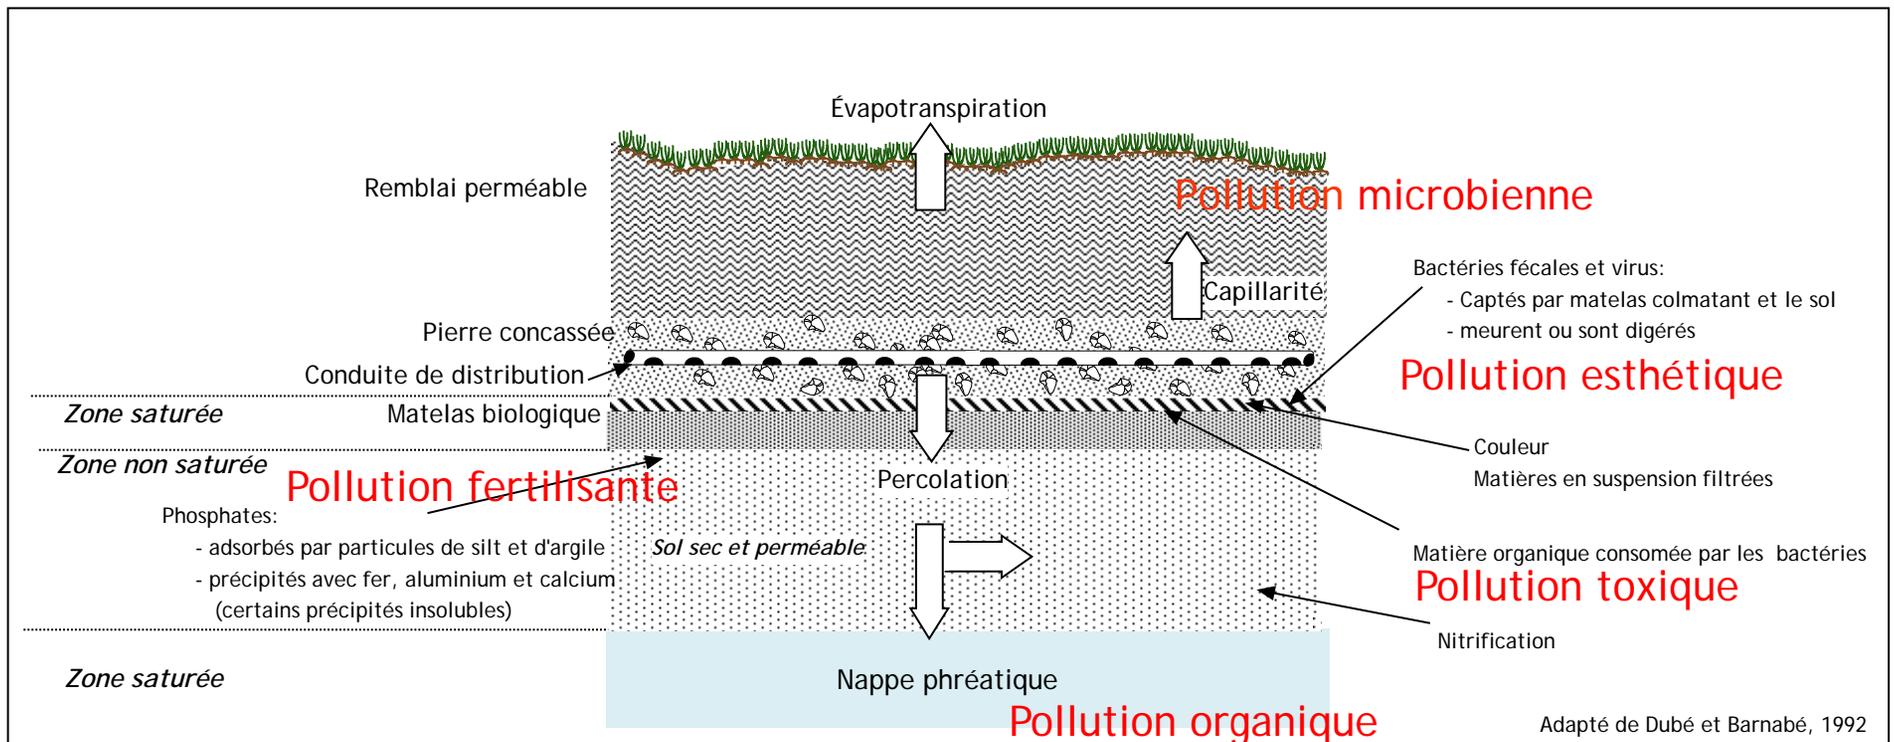
Champ d'épuration en coupe

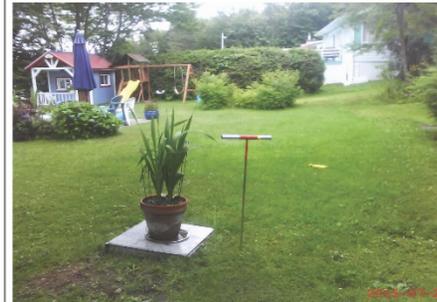
Emplacement de la fosse septique (sonde) et de l'élément épurateur

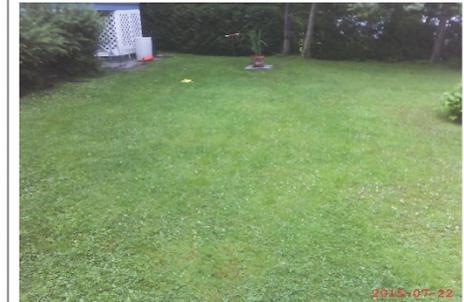
Emplacement de l'élément épurateur (avant-plan) et de la fosse septique (sonde)

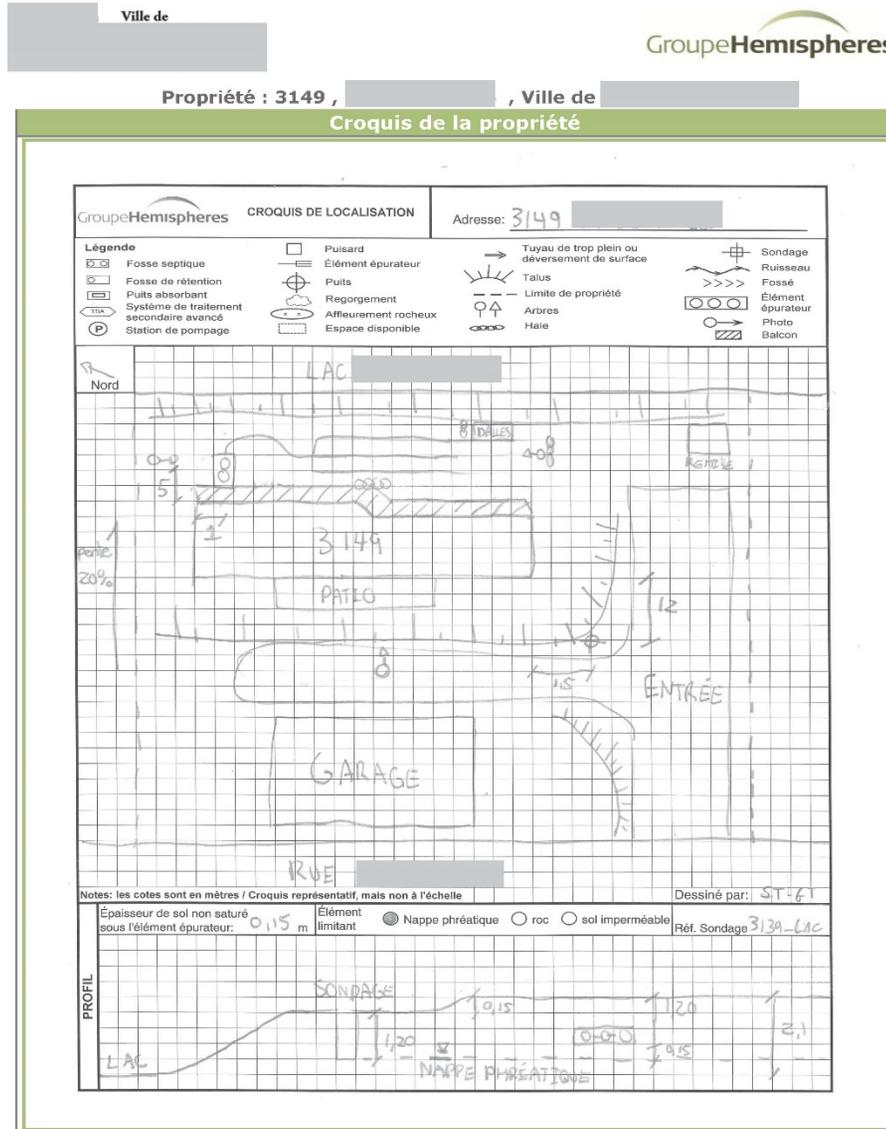
Croquis de localisation

Profil

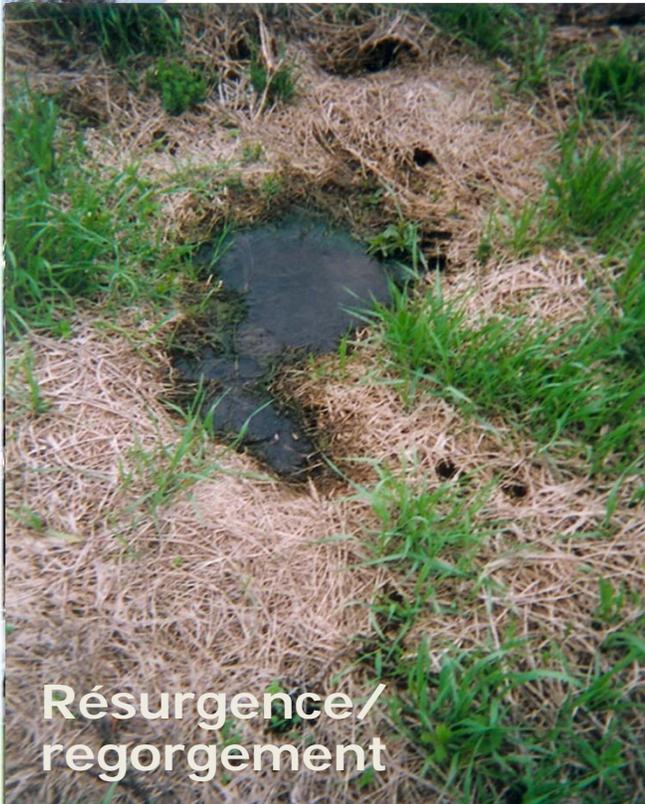
Résurgence/
regorgement

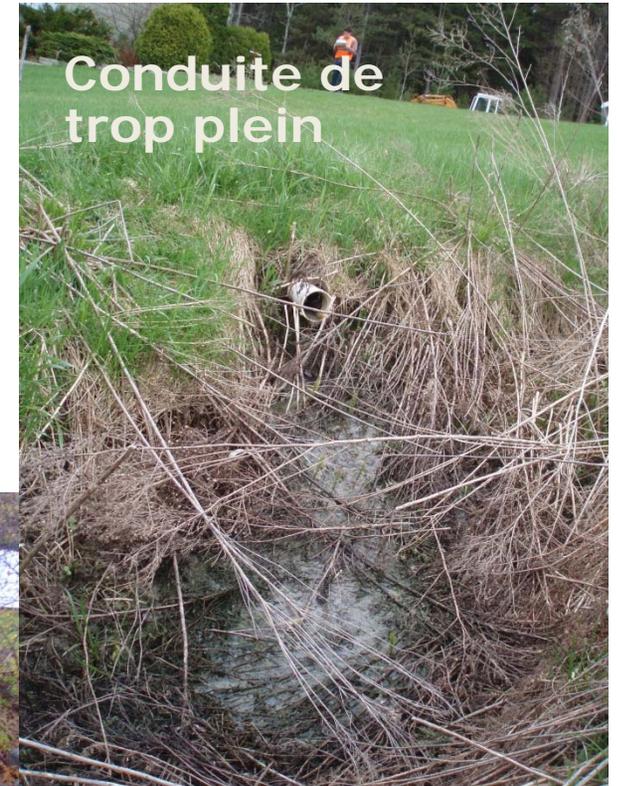
Rejet direct dans
l'environnement

Conduite de
trop plein
